DIE DENKMALPFLEGE IN DER PROVINZ HANNOVER

1923-1926

Bericht über die Tätigkeit der Provinzial-Kommission.

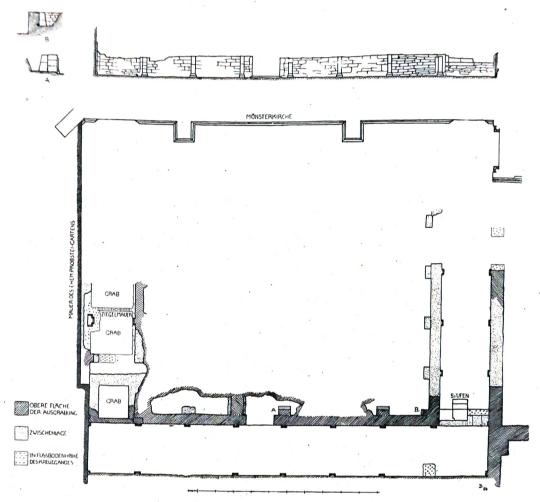
Abb. 1 Hameln. Münsterkiche. Reste des ehemaligen Kreuzganges nach der Freilegung (1926)

Grabungen an der Stelle der ehemaligen Klausur auf der Südseite des Münsters förderten Reste des Kreuzganges aus der Zeit vor dem Brande des Münsters (um 1200) zutage. Die Funde wurden zeichnerisch aufgenommen. (Abb. 1.)

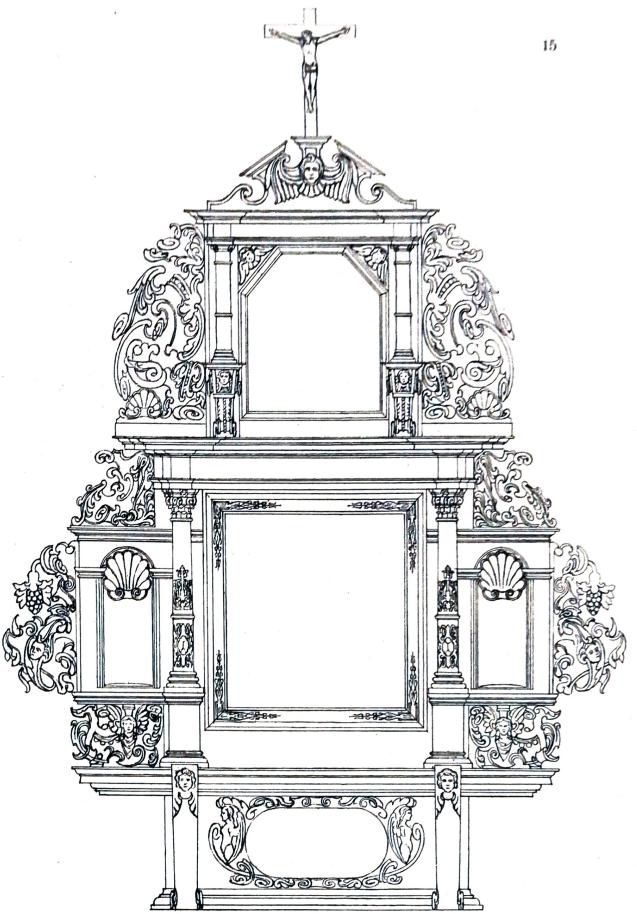
Abb. 2. Salzhemmendorf. Altaraufsatz. Mst. 1:20.

Salzhemmendorf. Kirche. Der nicht mehr benutzte, sehr schöne frühbarocke Altar, dessen Überführung in das Provinzial-Museum 1914 angeregt war, ist inzwischen durch den Holzwurm so stark zerstört worden, daß nur noch das Predellabild gerettet werden kann. Die Bemalung war gut erhalten; die Versilberung der Ornamentstücke trug Lasuren in bunten Farben und Gold. (Abb. 2.)

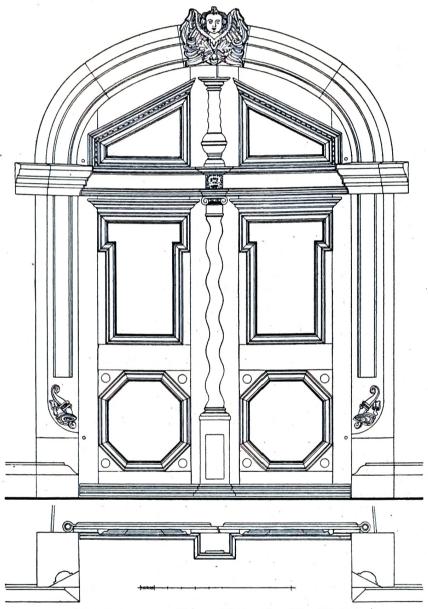
Abb. 3. Hannover. Eingangstür der Neustädter Kirche (nach einer Aufnahmezeichnung des Architekten Schädtler).

Neustädter Kirche St. Johannis. Die Erdgeschoßhalle des im Jahre 1691 errichteten Turmes, die seit 1700 den Grafen von Platen als Begräbnisstätte diente, wurde geöffnet und wieder zur Eingangshalle hergerichtet. Hierbei zeigte sich, daß die innere Eingangstür dieselbe Ausbildung wie die Außentür im Süden des Schiffes hat und ursprünglich Außentür gewesen ist. Auf einer alten Abbildung steht der Turm auch nicht vor der Westfront, sondern er wächst aus dem Dach heraus und hat eine andere Form wie der jetzige. Die Halle wurde dem Kirchenvorstand von der Familie von Platen für 500 RM. überlassen. 15 Särge wurden in die untere Gruft gebracht, 2 reicher ausgestattete, die der Gräfin Elisabeth von Platen und ihres Gatten, im Vaterländischen Museum aufgestellt. Ob dieses Verfahren, das ohne Wissen der Behörden eingeschlagen wurde, besonders pietätvoll ist, mag dahingestellt bleiben. — Die alte Holztür des inneren Einganges konnte nicht erhalten werden. Eine Aufnahmezeichnung wurde im Denkmälerarchiv niedergelegt. (Abb. 3.)

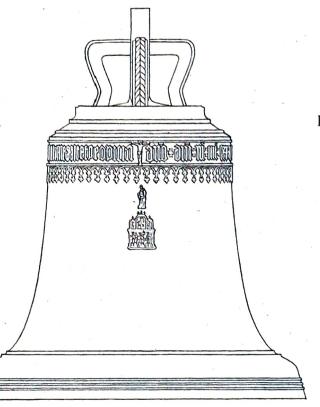
Abb. 4. Breitenberg. Glocke Mst. 1:10.

Breitenberg. Die Gemeinde hatte, ohne die Genehmigung der Denkmalpflegebehörden abzuwarten, eine im Jahre 1484 gegossene wertvolle Glocke (Abb. 4, 5 u. 6) dem Gießer überlassen. Da sich weder eine andere Gemeinde fand. die die Glocke erwarb, noch die zum Rückkauf nötige Summe öffentlichen Mitteln aufgebracht werden konnte, mußte die Glocke aufgegeben werden. (Vgl. Denkmalpflege, Jahrgang 1926, Heft 7—9, S. 147.)

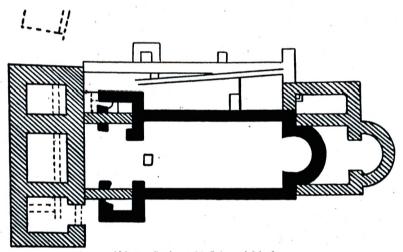
Abb. 7. Goslar. St. Johanniskirche. Grundriß (nach einer Veröffentlichung von Prof. Wiederhold in Goslar). Mst. 1:400.

befindliche Steinsarg (im Jahre 1698 zuerst entdeckt und wieder eingegraben) aufgefunden wurde, die Reste der 1527 niedergerissenen St.-Johanniskirche unter Leitung des Stadtarchivars Prof. Dr. Wiederhold aufgedeckt. Es scheint zunächst eine kleinere dreischiffige Kirche mit runder Apsis vor dem Mittelschiff und doppeltürmigem Westbau (11. Jahrhundert) bestanden zu haben, die späterhin (Ende des 12. oder Anfang des 13. Jahrhunderts) durch ein Chorquadrat mit Apsis und einen neuen Turmbau erweitert worden ist. Im Norden schließen sich Grundmauern an, deren Bedeutung noch nicht klar ist. Um das Ganze ziehen sich im Viereck die Reste einer Mauer mit kleinen Turmbauten. Über die Ansiedlung, die bei der Kirche bestanden hat, werden nur weitere Grabungsarbeiten Klarheit schaffen können. (Abb. 7.)

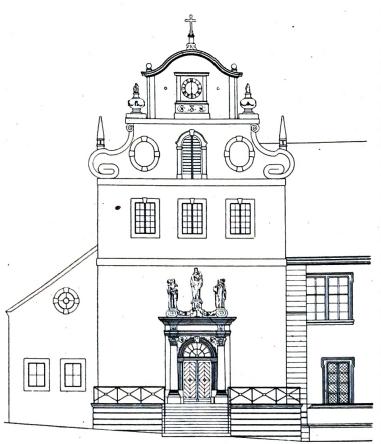
Abb. 8. Ringelheim. Kath. Kirche. Westfront.

Ringelheim. drei Fenster an der Westseite der katholischen Kirche sind für die Beleuchtung nicht nötig und der davorstehenden Orgel nicht zuträglich. Sie sollten mit Gipsdielen geschlossen werden. Da die Fassade an verloren haben Reiz konnte eine würde, solche Maßnahme nicht zugelassen werden. Die schadhaften Holzfenster wurden erneuert und von innen mit Hölzläden Ferner ist zugesetzt. beabsichtigt, die Westfassade mit hydraulischem Kalk zu verputzen. Die Provinzialkommission für Denkmalpflege hat als Zuschuß zu den Kosten 300 RM. zur Verfügung gestellt. (Abb. 8).

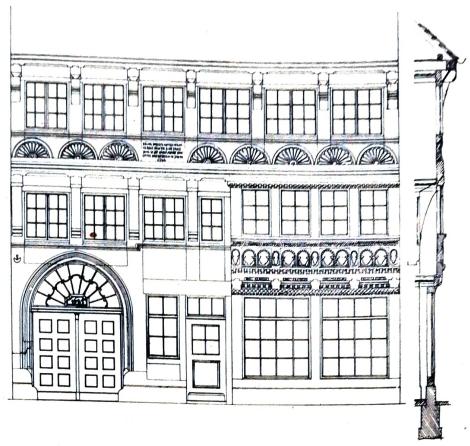
Abb. 9. Northeim Breitestraße 37. Mst. 1:100.

Die Stadtkirche wurde mit elektrischem Licht versehen Northeim. Haus Breite Straße 37. Das im Jahre 1566 errichtete beachtenswerte Fachwerkgebäude droht in Verfall zu geraten. Vom Museumsverein für Northeim und Umgebung wurden 300 RM., von Staat und Provinz je 500 RM, und weitere Hilfe in Aussicht gestellt für den Fall, daß die Stadt das Gebäude ankaufen und instand setzen würde. Leider mußte die Stadt im Hinblick auf ihre finanzielle Lage Abstand davon nehmen, erklärte sich aber bereit, einen Zuschuß von 2000 RM. zu leisten, wenn der Besitzer die Besserungsarbeiten ausführen läßt. Dieser ging schließlich darauf ein, nachdem von seiten des Staates und der Provinz die Beihilfen ebenfalls auf 2000 RM. erhöht wurden, allerdings auch nur unter der Bedingung, einen Laden einrichten zu dürfen. Da der ursprüngliche Charakter durch die Anlage neuer Wohnungen doch eine Wandlung erfährt, und das Erdgeschoß an der Stelle, wo der Laden eingebaut werden soll, nicht mehr im alten Zustande ist, wird man sich mit dieser Änderung einverstanden erklären können, zumal dadurch die einzige Möglichkeit gegeben ist, das Haus zu erhalten. Es wurde eine Skizze angefertigt, die eine erträgliche Ausbildung der Ladenfenster angibt. (Abb. 9).

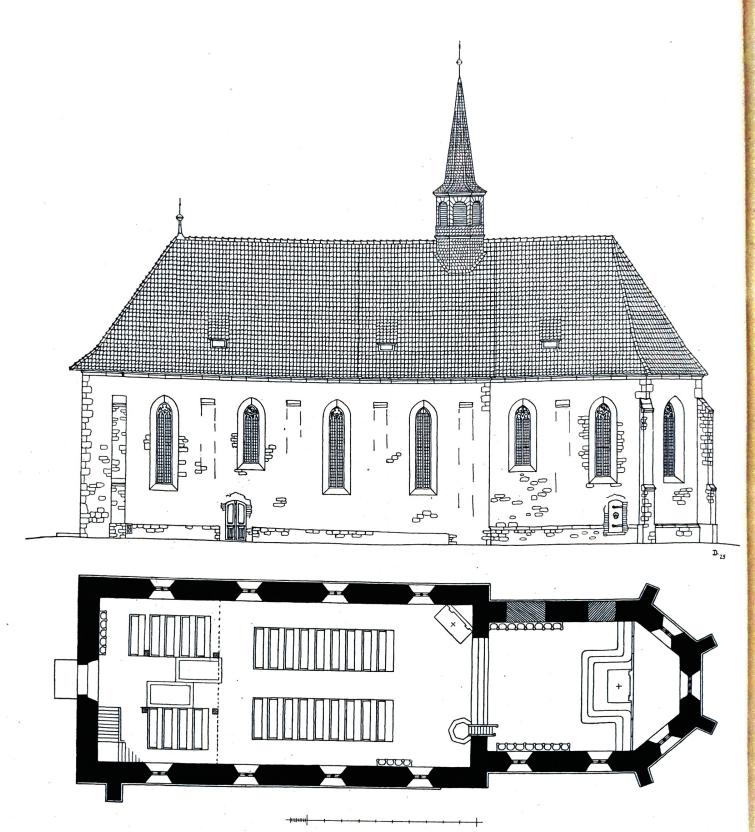
Abb. 10 und 11. Osterode. Johanniskirche (1926 abgebrochen). Ansicht und Grundriß.

Johanniskirche. Die Stadt wünschte das jahrelang unbenutzte und vernachlässigte, unter alten Bäumen reizvoll gelegene Bauwerk, dessen Ausstattungsstücke bemerkenswert sind, niederzulegen, da sie die auf etwa 60000 RM. veranschlagten Kosten für eine Wiederherstellung aufzubringen nicht in der Lage war. Der Widerstand gegen den Abbruch mußte leider auf Drängen des Regierungspräsidenten aufgegeben werden. (Abb. 10, 11 und 12).

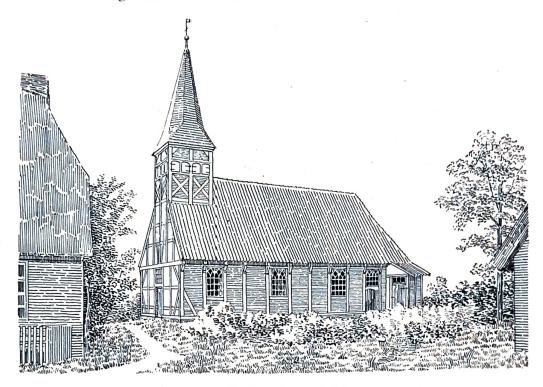
Abb. 13. Altluneberg. Kirche.

Altluneberg. Die Kirche (Abb. 13) wurde nach dem Entwurf des Architekten Sasse in Hannover durch einen an der Südseite unter dem überschießenden Dach angeordneten Anbau erweitert. Dabei ist achtgegeben, daß die umbauten, reich geschnitzten Patronatssitze im Chor und auch sonst die alte Ausstattung erhalten blieben.

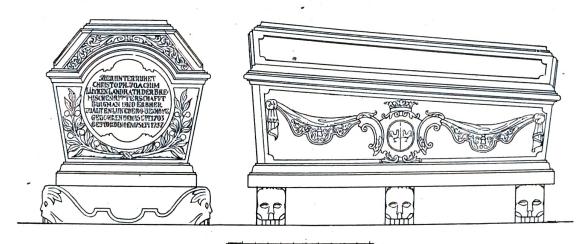
Abb. 14. Bexhövede. Steinsarg.

zwei Steinsärge enthielt, von denen der des 1737 verstorbenen ehemaligen Patrons der Kirche, Christoph Joachim Lütken, Burgmanns und Erbherrn zu Altenluneberg-Bexhövede, besonderen künstlerischen Wert hat. (Abb. 14 u. 15.) Da die Grabkammer baufällig geworden war und sich niemand um die Erhaltung kümmerte, beschloß der Kirchenvorstand, sie abzubrechen. Das konnte noch im letzten Augenblick verhindert werden, nachdem schon die Steinsärge auseinander genommen waren. ietzt wieder in die Grabkammer gebracht worden. ohne daß die Gemeinde bisher

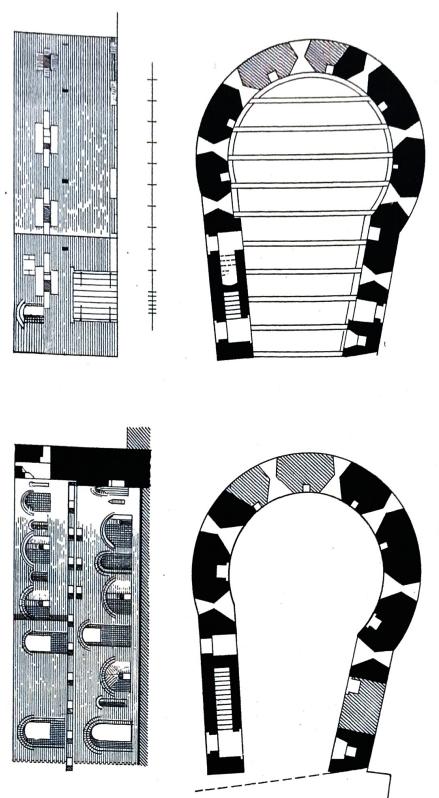
Abb. 16 und 17. Buxtehude. Marschtorzwinger.

Stadt ließ sich nicht bewegen, es anzukaufen, im Gegenteil dachte sie aus Verkehrsrücksichten an seine Beseitigung. 1914 erwarb es der Museumsverein in Buxtehude im Vertrauen auf die Unterstützung durch Staat und Provinz. Da in den folgenden Jahren Mittel nicht flüssig gemacht werden konnten, verfiel das freiliegende Mauerwerk immer mehr. Herabstürzende Teile riefen sogar einen tödlichen Unfall hervor, der zu einem Prozeß gegen den Verein führte. Um die Niederlegung des Bauwerks aus Sicherheitsgründen zu vermeiden und der Einsturzgefahr durch geeignete Maßnahmen begegnen zu können, wurden von seiten des Staates und der Provinz je 2500 RM. in Aussicht gestellt. Sobald weitere Mittel zusammengebracht sind, soll das Dach wieder aufgesetzt werden. (Abb. 16 u. 17.)

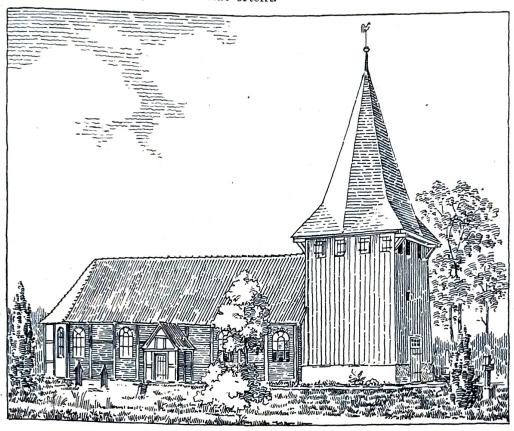
Abb. 18. Neuenkirchen. Kirche.

Neuenkirchen. Die baufällige südliche Seitenwand der Fachwerkkirche brach beim Einziehen einer neuen Schwelle zusammen und sollte dann durch eine Steinmauer ersetzt werden. Die Kirche (Abb. 18) würde dadurch ihre Eigenart eingebüßt haben. Glücklicherweise konnte nicht nur die Wand in alter Weise wiederhergestellt werden, sondern es wurden auch die früher entfernten Glasmalereien aus den Jahren 1535–1614, die Wappen oder figürlichen und ornamentalen Schmuck zeigen, wieder eingesetzt dank der Beihilfen, die das Landeskirchenamt (3000 RM.) und die Provinz (1000 RM.) zur Verfügung stellten. (Taf. XVIII.) Eine Erneuerung der Nordwand läßt sich nicht vermeiden, auch wird die vernachlässigte Ausstattung instand zu setzen sein, sobald wieder Mittel flüssig werden.

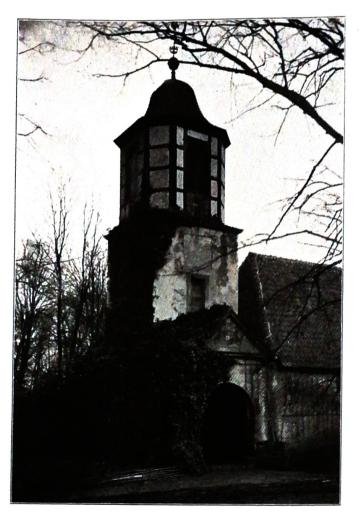
Bersenbrück. Torhaus des Klosters. — Wietmarschen. Altar der Stiftskirche. Reg.-Bez. Osnabrück. Taf. XX.

Bersenbrück. Am Ostflügel des ehemaligen Klosters wurde der schadhafte Putz abgeschlagen und das Mauerwerk ausgefugt. — Bei dem Neuverputz des Torhauses war ein Spritzbewurf in Zementmörtel hergestellt, der dem ursprünglichen Charakter des kleinen Barockbaues nicht entspricht, und dazu noch der Mittelbau durch andere Farbe und in den Putz geritzte Fugen hervorgehoben worden. Es wurde vorgeschlagen, diesen Mangel durch einheitlichen Kalkanstrich abzuschwächen. (Taf. XX.)

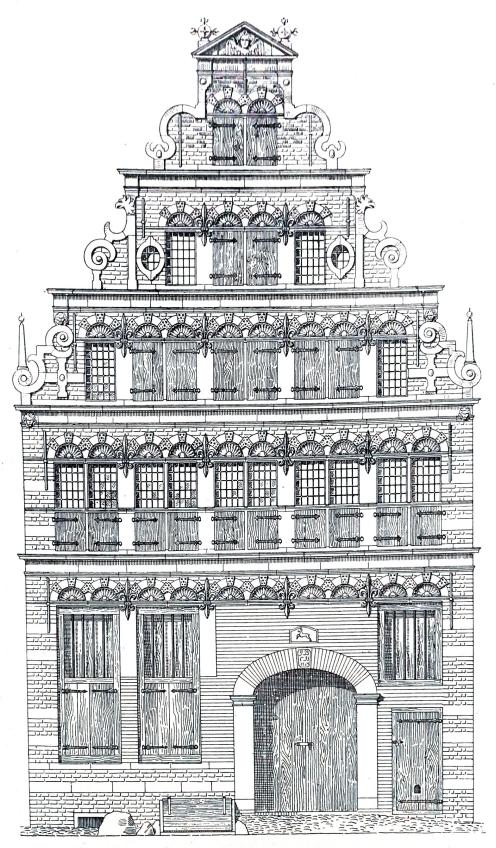
Abb. 20. Emden. Große Deichstraße 3

Haus Große Deichstraße 3. Der wertvolle Giebel aus dem Jahre 1610 ist niedergelegt worden. Obgleich er durch Ortsstatut geschützt war, wurde die Genehmigung ohne Anhörung von Sachverständigen in der Stille erteilt, und in Erwartung eines scharfen Widerspruchs, der auch in der Presse alsbald zum Ausdruck kam, ist er schleunigst (in 3 Tagen) abgebrochen worden. War auch der Giebel durch spätere Zutaten entstellt, ließ er doch mit seiner bewegten in Hörnchen und Spitzen ausklingenden Umrißlinie, seinem Schnörkelwerk und dem Muschelschmuck der Entlastungsbogen noch genug von seinem ursprünglichen prächtigen Zustand ahnen. (Abb. 20.)

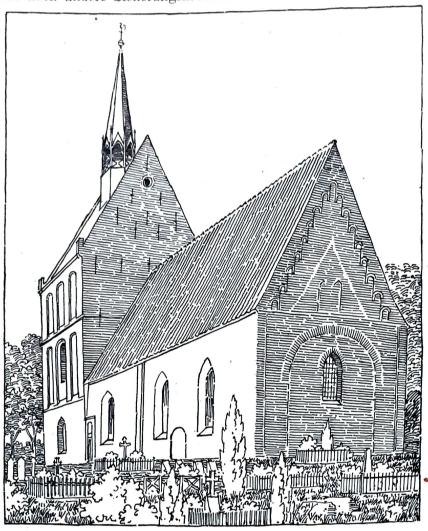
Abb. 21. Suurhusen. Kirche.

Suurhusen. Der um 1500 erbaute Turm der romanischen Kirche (Abb. 21) hängt bedenklich nach Westen über und befindet sich noch in steter Bewegung. Um dieser Einhalt zu tun, ist der im vorigen Jahrhundert aufgesetzte hohe Dachreiter, dessen Last und Winddruck durch ein Sprengwerk auf die Ostwand und vor allem auf die am meisten gefährdete Westwand des Turmes übertragen wurde, abgebrochen worden. Sollte der Turm nicht zur Ruhe kommen, wird er vielleicht im Hinblick darauf, daß er auseinanderbrechen könnte, dem Abbruch preisgegeben werden müssen. Die Kosten für ein

Unterfangen des Fundaments würden sich zu hoch stellen. Doch scheint schon jetzt eine Besserung eingetreten zu sein. Am Turm wie an der Kirche sind außerdem noch andere Sicherungsarbeiten auszuführen.
